**UNIVERSIDAD NACIONAL DEL SANTA
ESCUELA DE POSGRADO
Programa de Doctorado en Ingeniería Civil**

**Evaluación del desempeño sísmico del pool de aulas de la
Universidad Nacional del Santa mediante la
metodología Fema P-154**

Tesis para optar el grado de Doctor en Ingeniería Civil

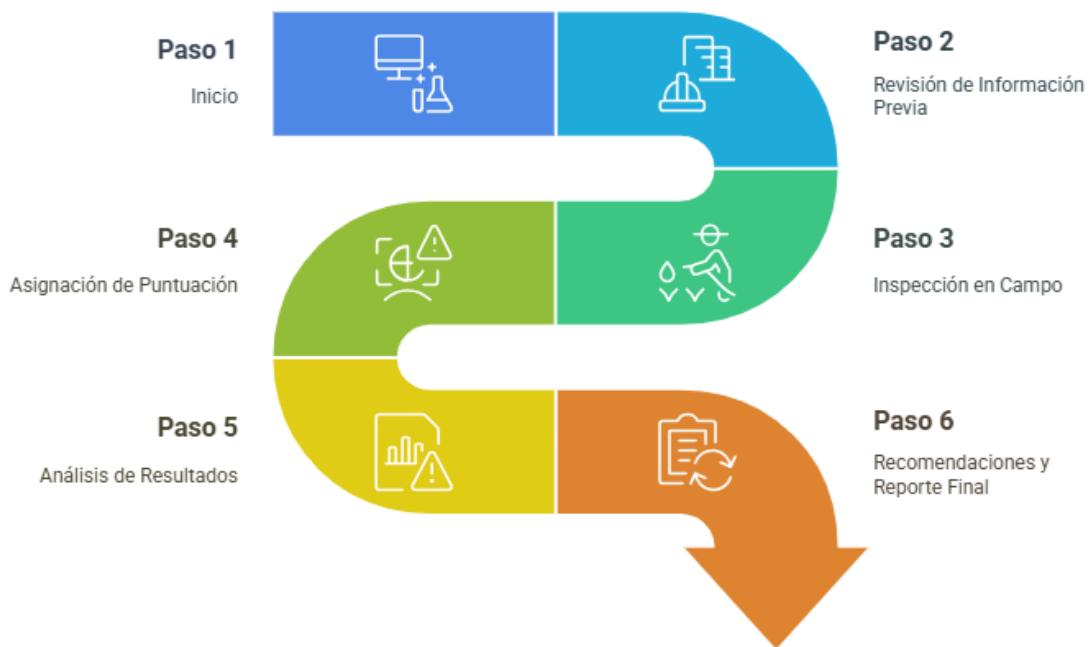
Figura 1

Proceso de Evaluación de la Vulnerabilidad Estructural FEMA P-154

2.2.3.3.1 Recolección inicial de datos. Se recopilan datos generales sobre la edificación, como su ubicación, año de construcción, tipo de uso (residencial, comercial, educativo, etc.) y características arquitectónicas básicas.

2.2.3.3.2 Análisis de Parámetros visuales. En esta etapa, se consideran aspectos como el material principal de la estructura, distribución de los muros y la identificación de posibles debilidades, incluyendo aberturas excesivas en la planta baja o configuraciones

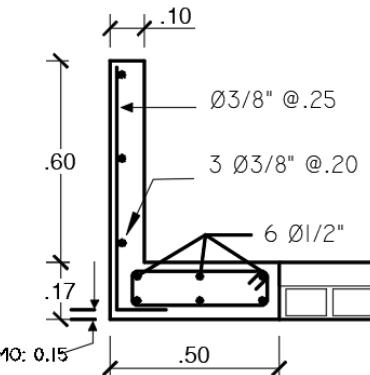
Elemento	Detalle Estructural $f_y=4200\text{kg/cm}^2$	Observación
5V-1(.17x.50)

Buena conservación
5V-2 (.17x.50)

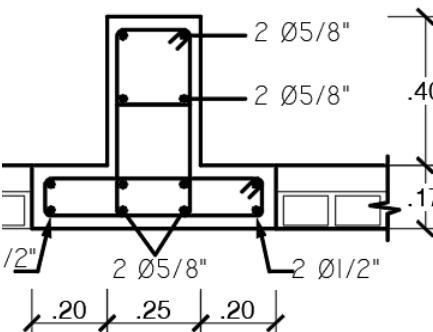
Buena conservación
5V-3 (.17x.50)

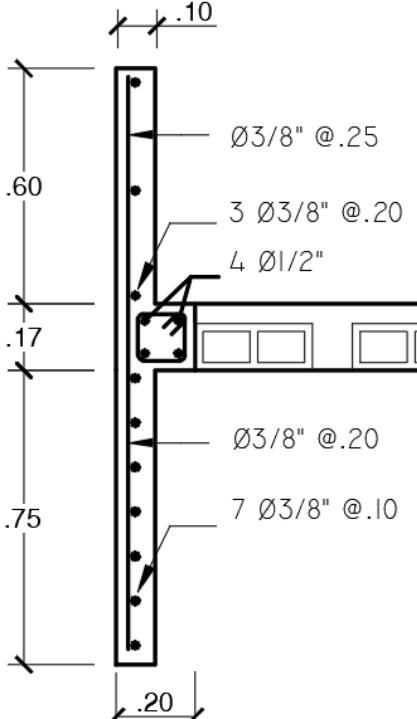
Buena conservación
5VA-1 (.20x.17)

Buena conservación

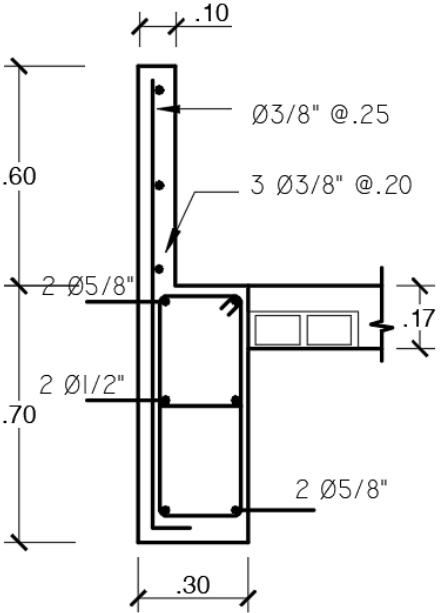
Elemento	Detalle Estructural $f_y=4200\text{kg/cm}^2$	Observación
5V-4 (030x.67)

<p>Technical drawing of a structural detail for element 5V-4. It shows a vertical column with dimensions: height .60, width .30, thickness .25, and top thickness .10. A bracket connects it to a horizontal beam. The bracket has a height of .70 and a width of .30. It features two vertical holes of diameter Ø5/8" at .25 from the top edge and two horizontal holes of diameter Ø1/2". Three vertical holes of diameter Ø3/8" are located at .20 from the top edge. A note indicates "3 Ø3/8" @.20". A small gap of .17 is shown between the bracket and the beam. The beam has a thickness of .17.</p>	Buena conservación
Viga 5A-2 (0.25x.17)

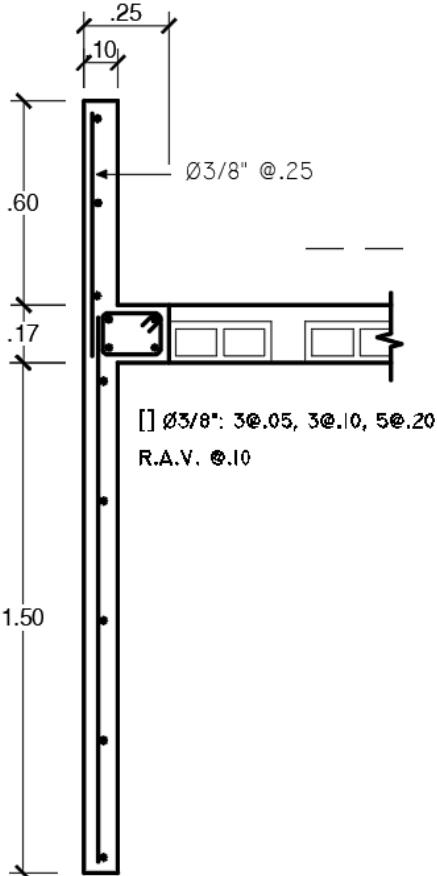
<p>Technical drawing of a structural detail for Viga 5A-2. It shows a vertical column with dimensions: height .60, width .25, and top thickness .10. A bracket connects it to a horizontal beam. The bracket has a height of .17 and a width of .25. It features three vertical holes of diameter Ø3/8" at .05, .10, and .20 from the top edge, and one hole of diameter Ø1/2" at .25. A note indicates "[] Ø3/8": 3@.05, 3@.10, 5@.20, R.A.V. @.10". The total height of the column is 1.50.</p>	Ligeras fisuras (revestimiento)

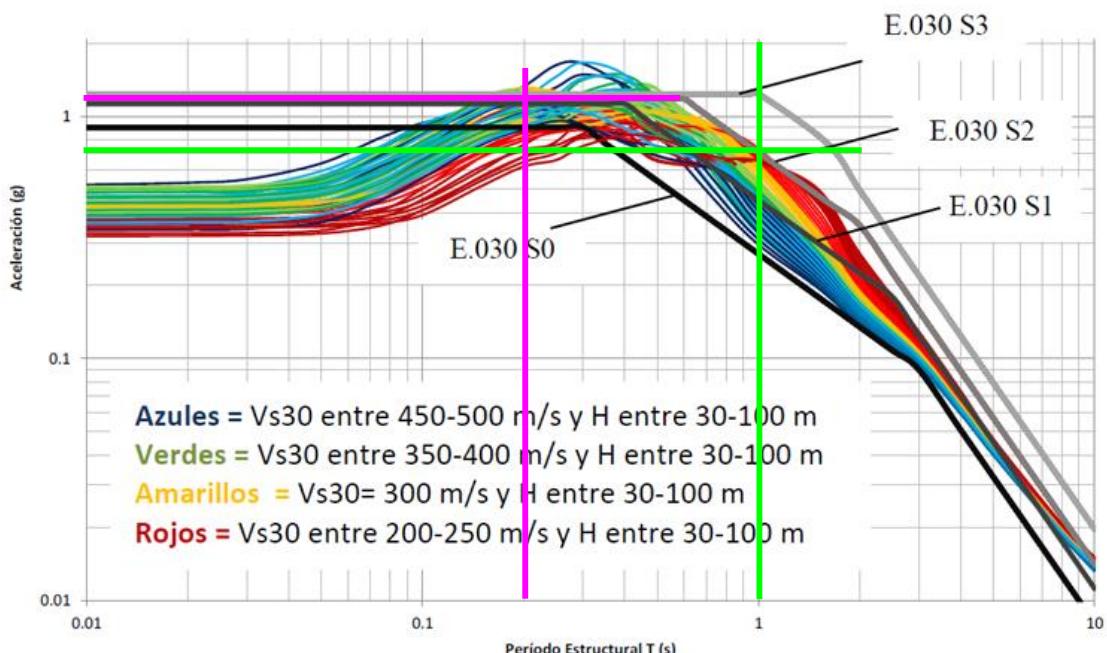
Figura 2

Espectros de respuesta a partir de modelado dinámico 1D en superficie, del suelo de Chimbote y Nuevo Chimbote

Según el tipo de suelo S2 (curva E.030 S2), estimamos la región sísmica para un periodo corto (línea magenta) y un periodo largo (línea verde), obteniendo:
